## 最近の工事 — 水力発電所の建設 —

🔗 立軸水車発電機の据え付け，越冬養生，安全管理

### 概要

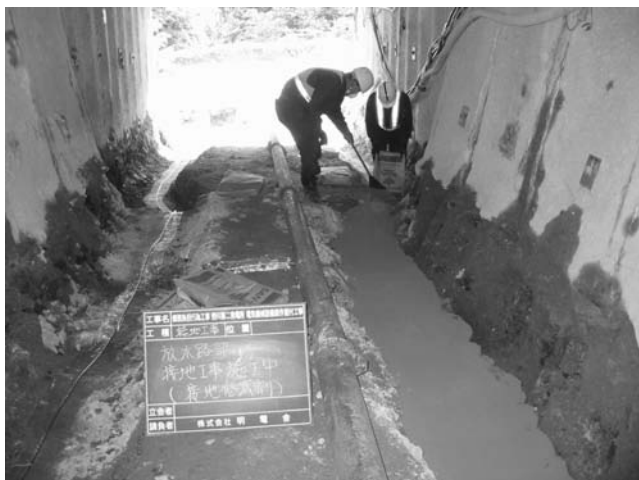
**第4図 接地低減剤施工状況**  
メッシュアースの上に接地低減剤を散布している。

地低減剤は特殊な炭素粒子とセメントを主成分としているため、地中において腐食することが無い。また、粉・粒組成であるため土壌と同化し、大きな実行面積で大地に接触するため、従来の接地低減剤で得られなかった優れた接地特性を得ることができる。第4図に接地低減剤施工状況を、第5図に接地線布設図を示す。

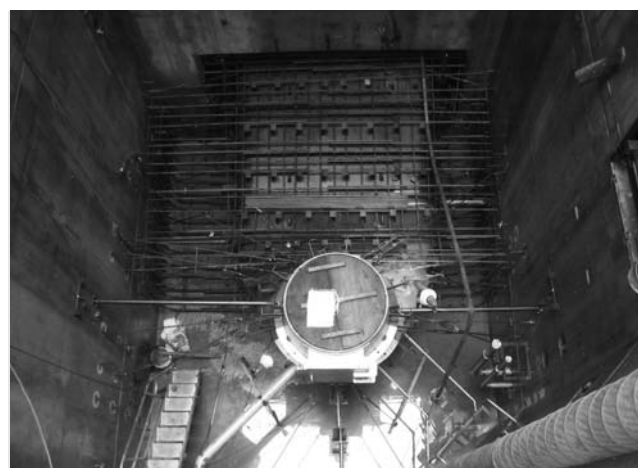
**第7図 ドラフト管据え付け状況**  
ドラフト管の据え付け状況を示す。

2007年にはドラフト管、ケーシング及びピットライナの設置工事をコンクリート打設工事とシリーズに施工した。第6図に水車発電機断面図を、第7図にドラフト管据え付け状況を、第8図ケーシング据え付け状況を、第9図ピットライナ据え付け状況を示す。

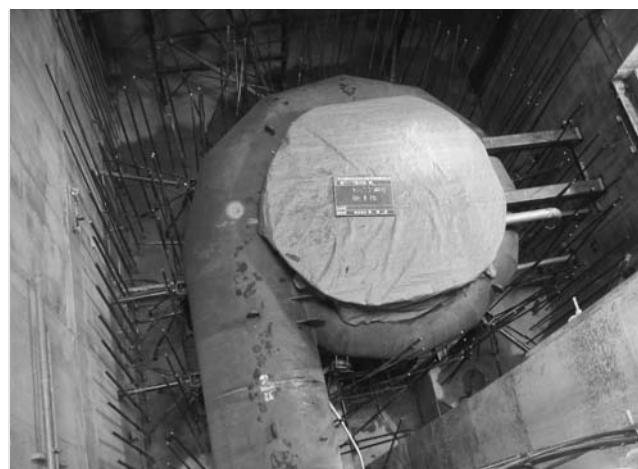
**第8図 ケーシング据え付け状況**  
ドラフト管までコンクリート打設した後に施工する。

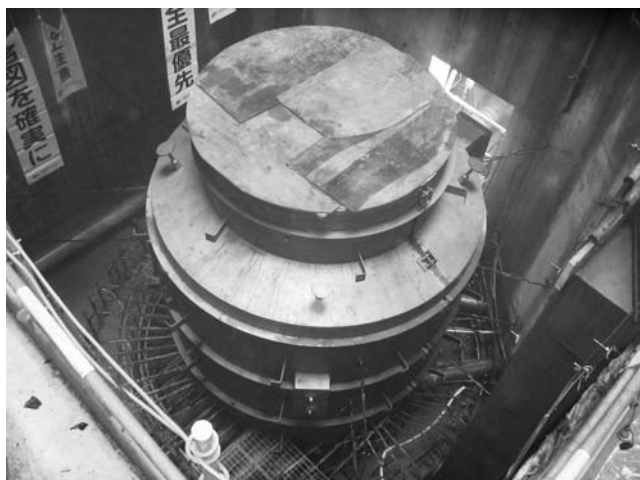
**第9図** ピットライナ据え付け状況  
ケーシングまでをコンクリート打設した後に施工する。

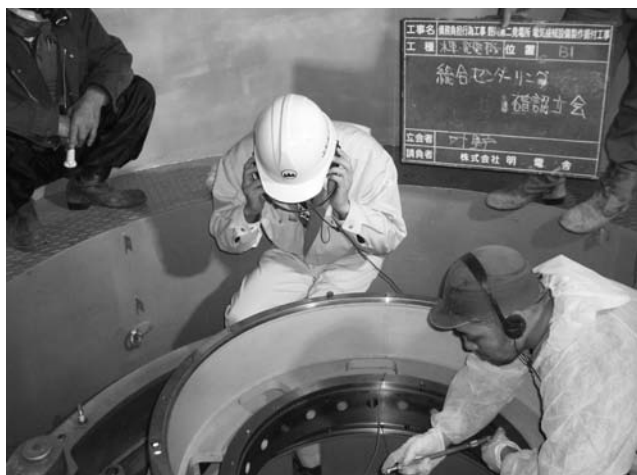
第16図 センタリング状況

インサイドマイクロメータを用いて、中心のピアノ線と測定位置の距離を測っている。

電機据え付けのフロー図を示す。ここでの「センタリング」とは、発電機を中心からある測定位置までの水平距離を測定し、規定値以下になるまで据え付け位置を調整する作業である。第16図にセンタリング状況を示す。

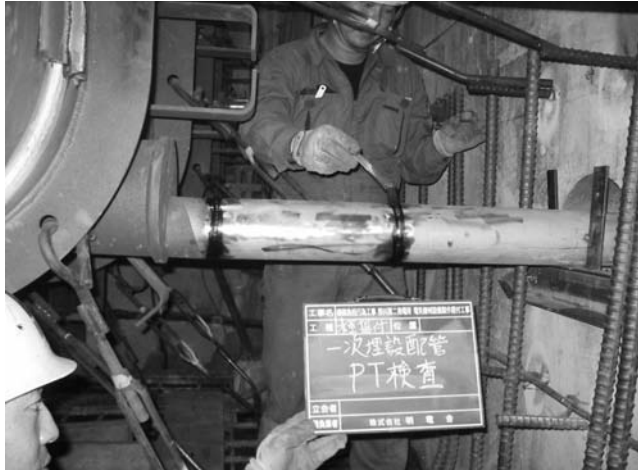
第17図 PT検査状況

PT検査用の浸透液を塗布している。

- (1) PT (Penetrate Testing：浸透探傷検査) 材料表面に浸透液を塗布し、毛細管現象により表面に

吸い出し、現れた指示模様を観察して傷を調べる方法。本工事では、排水管、空気配管、及び油配管などの溶接確認に使用した。第17図にPT検査状況を示す。

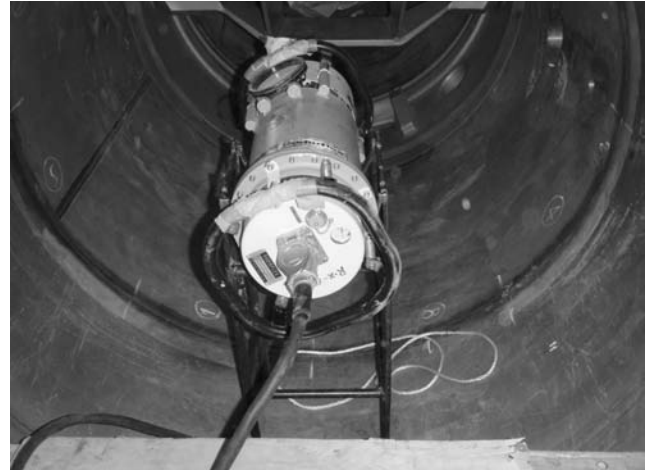
第19図 UT検査状況

超音波発生機を入口弁上流側の鉄管内に設置して検査を行う。

(3) UT (Ultrasonic Testing：超音波探傷検査)  
検査箇所超音波を当てることで、異物や空けきで反射する超音波を測定して傷を調べる方法。本工事では入口弁と水圧鉄管との接続部の溶接確認に使用した。第19図にUT検査状況を示す。

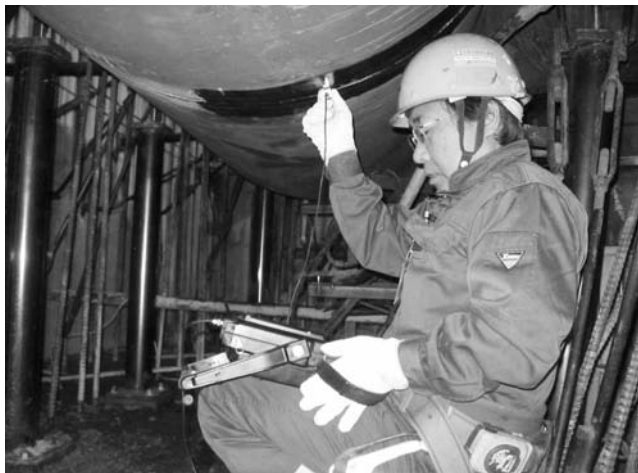
第18図 MT検査状況

ケーシングと入口直管の溶接部を検査している。

- (2) MT (Magnetic Particle Testing：磁粉探傷検査) 検査箇所を微細な鉄粉を付着させ、強力な磁石により磁場を発生させることで磁粉模様を観

察して傷を調べる方法。本工事ではケーシング及び入口直管と入口弁との溶接確認に使用した。

第18図にMT検査状況を示す。

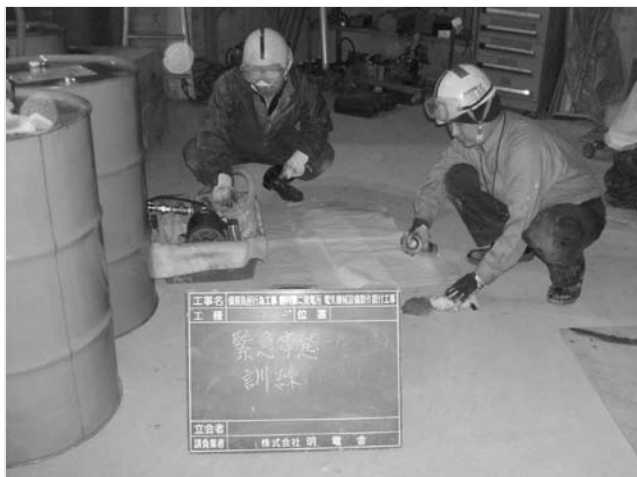
**第23図 緊急時対応訓練状況**  
発電機潤滑油がこぼれたことを想定した訓練を行った。

本工事は山間部立坑内の発電所建設という特殊な状況下のため、通常の工事とは違った危険がある。そのため、立抗で地震が発生した場合の避難、発電機の潤滑油が漏れた場合の対策、現場から帰宅中の交通事故による連絡などの緊急時対応訓練を当社マニュアルに従い実施した。これにより、

作業従事者の安全意識高揚に努めた。**第23図**に緊急時対応訓練状況を示す。
