東京都下水道局 設備再構築工事 —再構築・震災対策・地球温暖化 対策・現場ICT技術導入—

キーワード 大規模下水道電気設備リニューアル、再構築、震災対策、地球温暖化対策、現場ICT技術

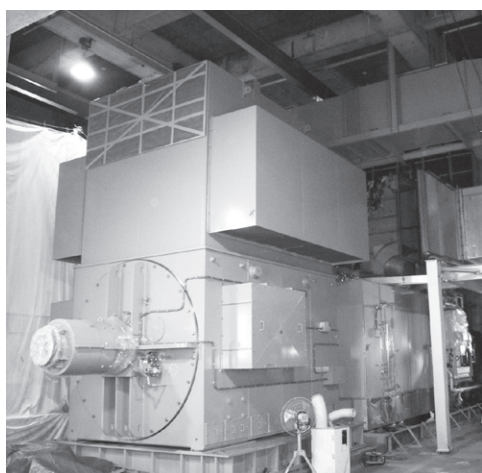
25,000kVA 発電機（ガスタービン）

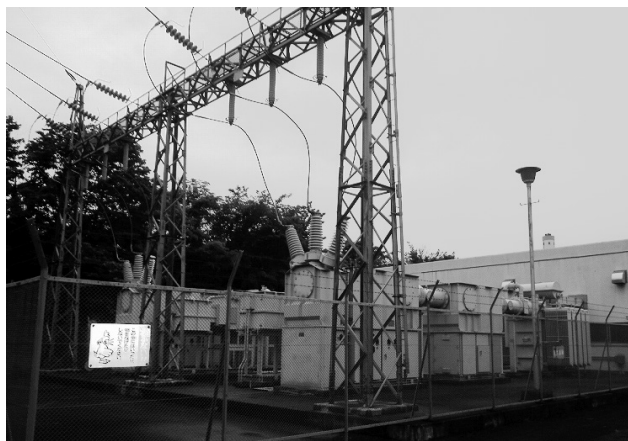
第 1 図 既設V-sub

設置後30年が経過し、経年劣化があるため更新工事を行った。

南多摩水再生センターの66kV特高受変電設備（2回線受電〈常用線・予備線〉）を更新した。既設の機器は7500kVA油入変圧器2台及びユニット形ガス絶縁開閉装置（V-sub）を当社の1号機である72kVキュービクル形ドライエア絶縁開閉装置（Eco

C-GIS)に更新した。Eco C-GISは絶縁媒体に乾燥空気(ドライエア)を使用したもので、SF₆ガスを使用しない地球温暖化防止に配慮した機器である。第1図に既設のV-subを、第2図に新設のEco C-GISを示す。

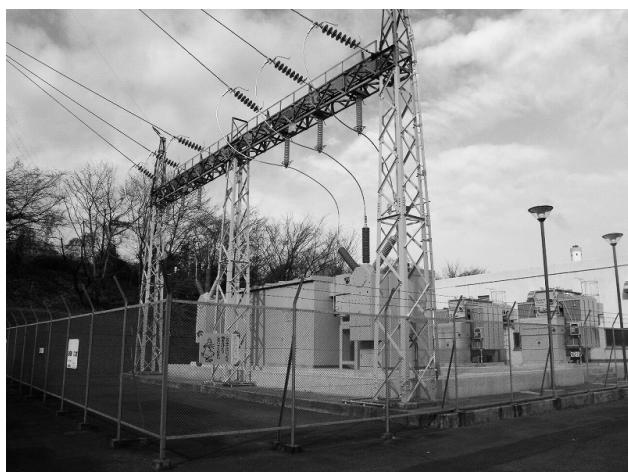
第 2 図 新設Eco C-GIS

更新後の当社1号機である乾燥空気形C-GISの設置状況を示す。

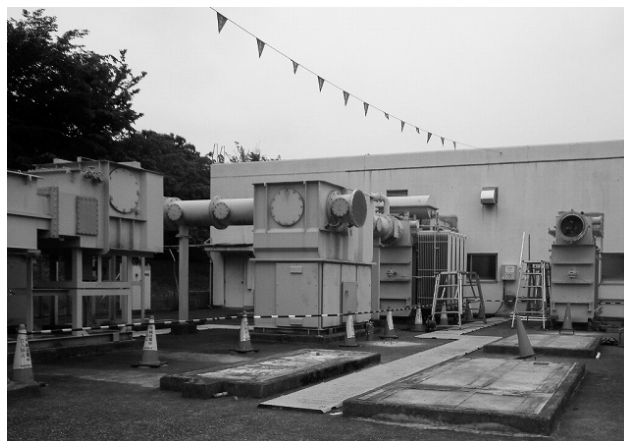
第 3 図 更新工事の近接作業

充電機器との近接作業時の安全対策状況を示す。

まず、工事期間中は1号機器・2号機器の間に区画を設置し、やむを得ない場合を除き、充電機器側への立ち入り禁止を徹底した。立ち入る場合は、現場スタッフが立ち会い、安全に対する配慮を徹底し、充電機器への接近防止を図った。第3図に更新工事の近接作業の様子を示す。

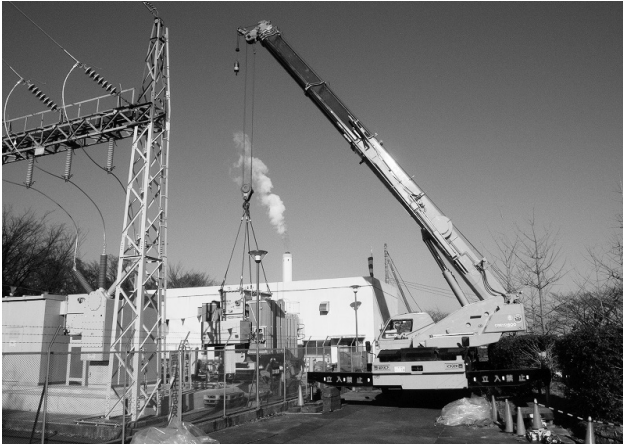
第4図 搬出入時の揚重機作業

充電線との異常接近防止対策を行った。

工事期間中で最も接近する恐れがあるのは、揚重機(クレーン)のブームである。そこで、揚重機オペレータの視界に入る位置にロープ及び注意札を取り付けて接近限界を明確にし、かつ揚重機作業中は専任の監視員を配置して異常接近の防止を図った。また、操作ミスを起こさないため、コンピュータによる旋回防止機能を装備したクレーンを採用することで徹底した安全対策を図った。第4図に搬出入時の揚重機作業の様子を示す。

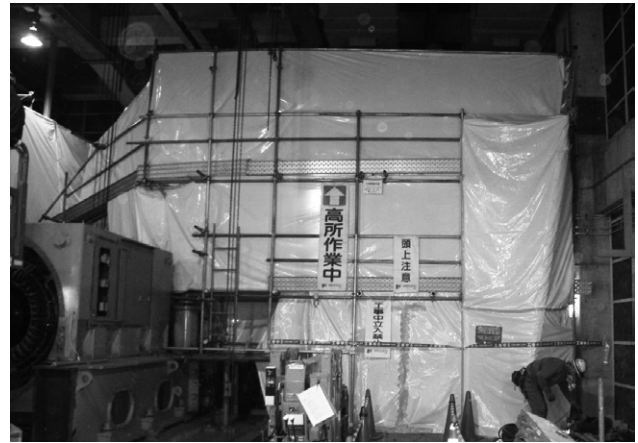
第7図 エンジンのアスベスト除去状況

エンジン全体を区画して管理区域を設け、アスベスト除去作業を行った。

- (1) ガスタービンエンジン エンジン全体を区画し管理区域を設置して内部で実施 (第7図)
- (2) 発電機本体 含有している部分を工場に持ち帰り、工場内で管理区域を設置して除去を実施 (第8図)
- (3) 燃料配管類パッキン 配管フランジの前後を切断しフランジを割らないようにして運搬し、現場内に管理区域を設置し内部のパッキンを除去 (第9図)
- (4) ダクト類パッキン ダクトフランジ前後で切断しフランジを割らないように安定形石綿含有物と

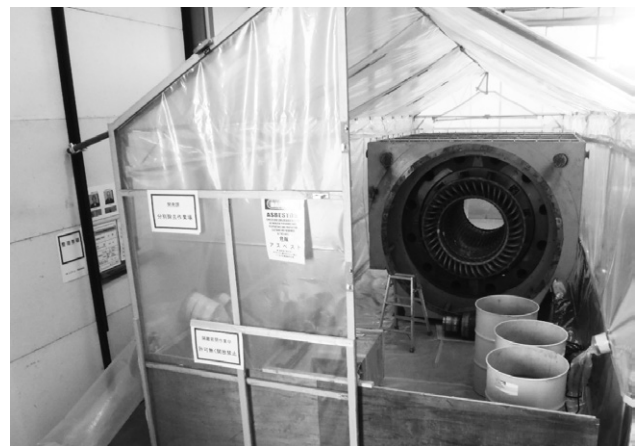
第8図 発電機本体のアスベスト除去作業

発電機巻線の樹脂にアスベストが含有されていたため、撤去発電機を一旦工場に運び込み、管理区域内でアスベスト除去作業を行った。

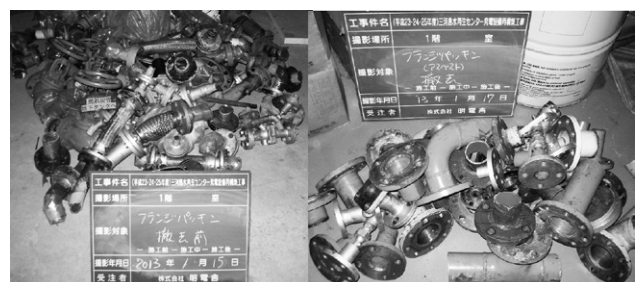
第9図 燃料配管フランジパッキンのアスベスト除去

フランジ前後で切断した燃料配管を管理区域内に持ち込み、アスベストを含んだパッキンを除去した。

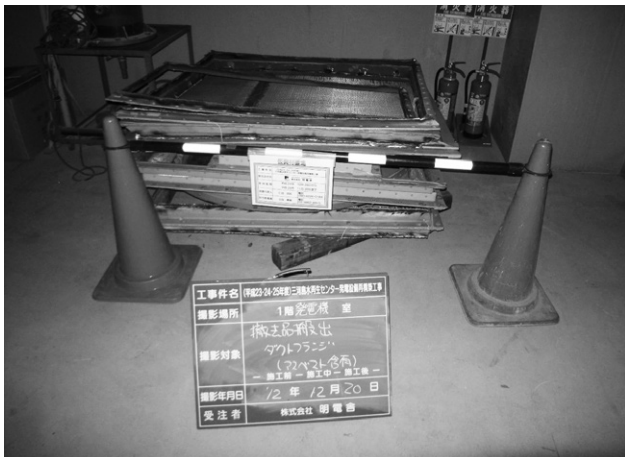
第10図 空調ダクトのフランジパッキン処分

安定形石渡含有物として、フランジを割らずに処分した。

して産業廃棄物を処分 (第10図)

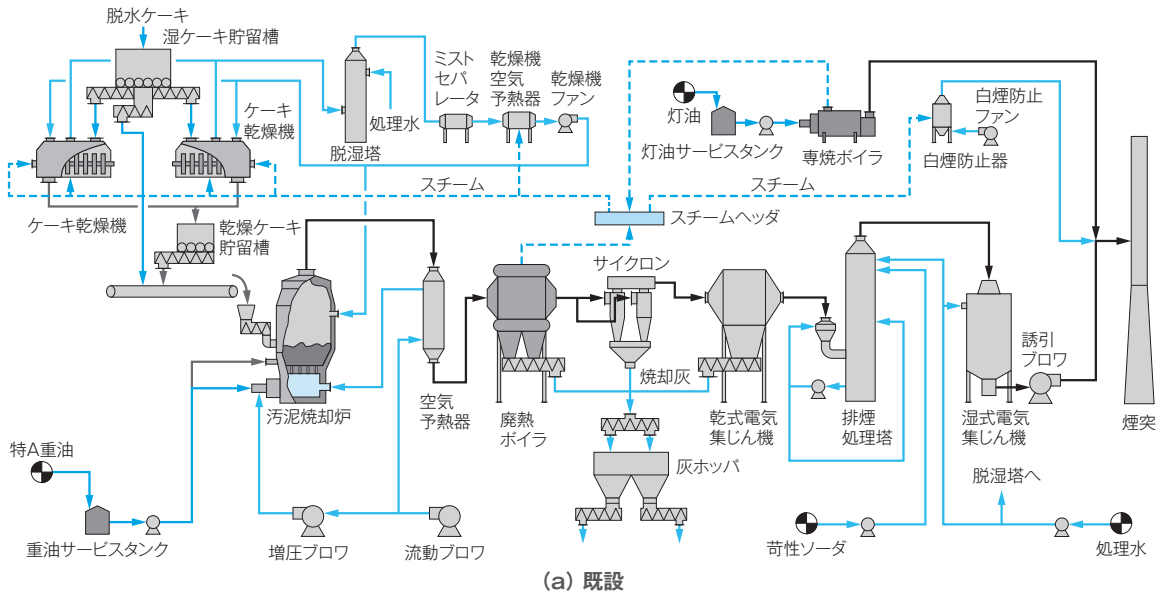
第11図 焼却3号炉処理フロー

(a) に気泡流動焼却炉の処理フローを，(b) にターボ形流動焼却炉の処理フローを示す。

組み合わせた焼却炉である。燃焼排ガスのエネルギーで過給機タービンを駆動して燃焼空気を送ることで、これまで必要だった流動ブロワが不要となり、使用電力を削減できる。また、高圧力下での高温燃焼によって焼却効率が良くなることで、温室効果ガスである N_2O を大幅に低減できる。さらに汚泥脱水機を焼却炉付近の鉄骨架台上部に設置することで、脱水ケーキを移送する電力を削減できるなどの特長がある。設備機器は、以下のとおりである。

第11図に既設と新設の焼却3号炉処理フローを示す。

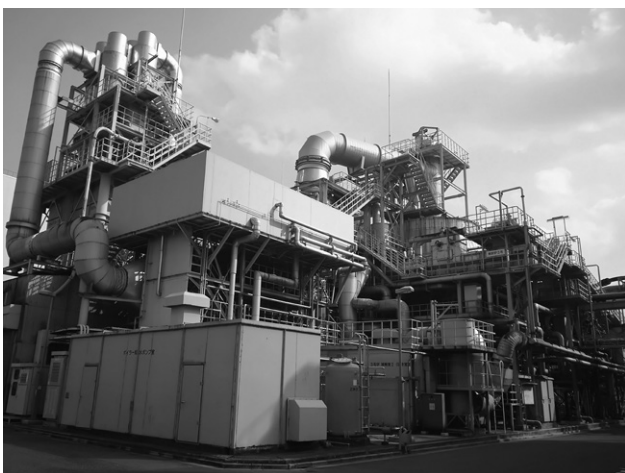
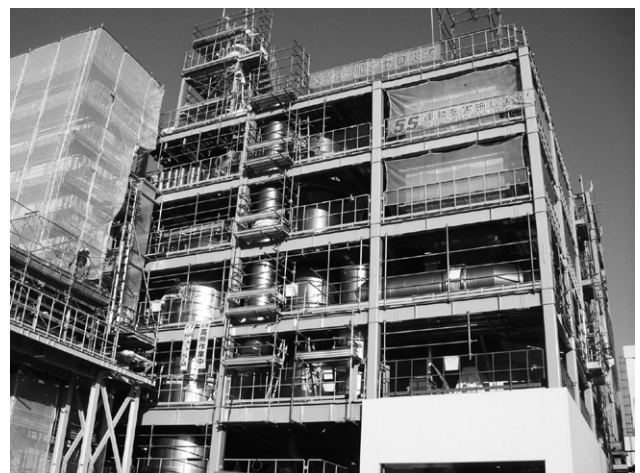
第12図 焼却3号炉設置状況

(a) に撤去前の気泡流動焼却炉 (250t/日) を，(b) にターボ形流動焼却炉 (250t/日) の設置状況をj示す。

新河岸水再生センターには水処理施設及び既設焼却炉3基を含む汚泥処理施設が稼働中で、それらの設備を運用させながら行った設備切り替え作業は、設備停止可能範囲や停止可能時間に限界があり、困難を極めた。また、37×17mの工事作業エリアで常時合計約200名の現地作業員が作業するため、東京都下水道局及び各機械設備業者との間で日々作業予定エリアや資機材搬入時間の調整を綿密に行い、錯綜作業による事故防止に努め、無事故で工事を完成した。監視制御設備更新では、2つある監視制御伝送ループを1つに統合するための切り替えが15回必要となり、設備運用に影響がないよう最小限の設備停止で切り替えを実施した。ターボ炉の運用が開始され、当時東洋一の規模と称された第一世代型焼却炉が順次廃止されていくことになる。第12図に既設と新設の焼却3号炉の設置状況を示す。

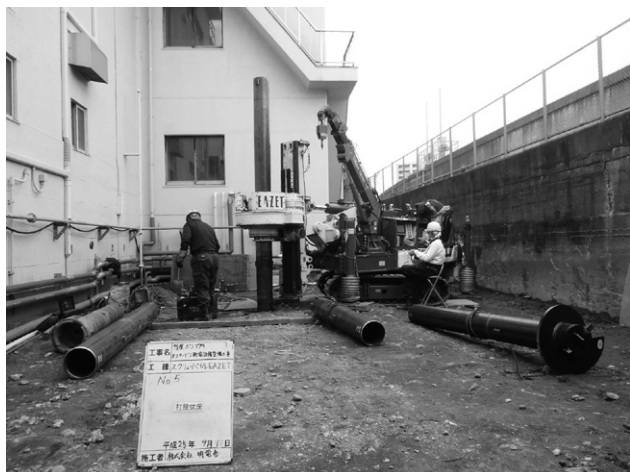
第14図 発電機基礎杭工事

地下鉄シールドとの近接作業だった杭工事の況を示す。

(2) 地下鉄シールド近接作業 今回地下28mまで鋼管杭を打設したが、ポンプ所の地下を地下鉄のシールドが縦断していた。最短接近距離1.8mと非常に近接した作業だったため、東京都下水道局・地下鉄関係の企業・明電舎の三者で協議を重ね、杭の打設位置を決定した。また、近接作業時は下水道局・地下鉄関係の企業に立ち合っただき、細心の注意を払って打設した。地下鉄は社会インフラの重要な一つであり、地下鉄シールドを痛めることなく無事に杭工事を完了した。第14図に発電機基礎杭工事の様子を示す。

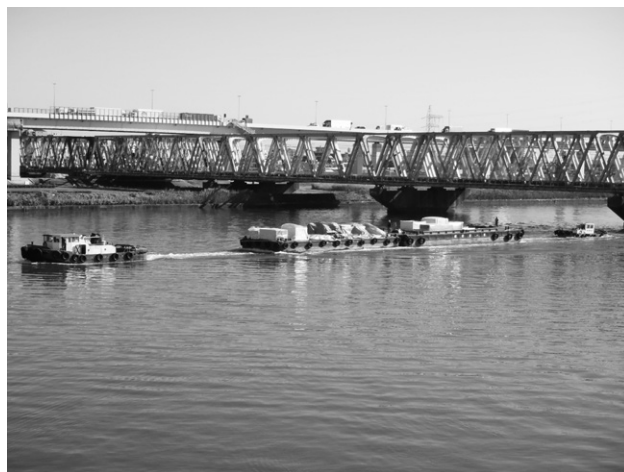
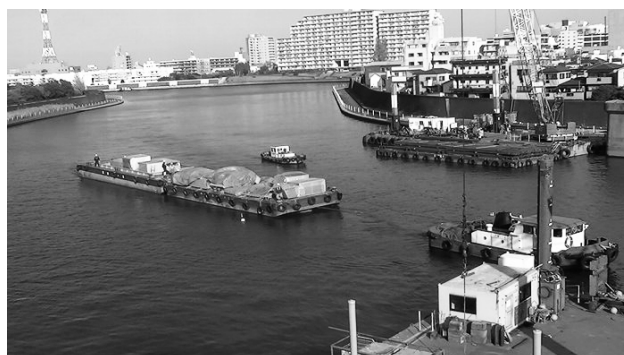
第15図 台船による発電機の輸送状況

(a) に河川の輸送状況を、(b) ポンプ所付近の輸送状況を示す。

(4) 輸送経路 実際に河川を通航して現場を調査し、橋の高さや川幅を確認して最良のルートを検討し、川幅が広く緩やかなカーブを描く荒川を通航ルートとした。所要時間は約6時間だった。(江東区新木場から東京湾、荒川を上り隅田川との分岐点である岩淵水門を経由し町屋ポンプ所へ到着する。)また台船の通航経路上には幾つもの橋が架かっており、発電装置の高さは2.9mで橋と接触する恐れがあったため、船体が空洞になっているボックス型台船を使用した。分解の程度を最小限に抑えることで、現地搬入時の組み立て時間の短縮を図った。また、分解したエンクロージャや吸換気フード類は、平型台船に積載し輸送した。**第15図**に台船による発電機の輸送状況を示す。

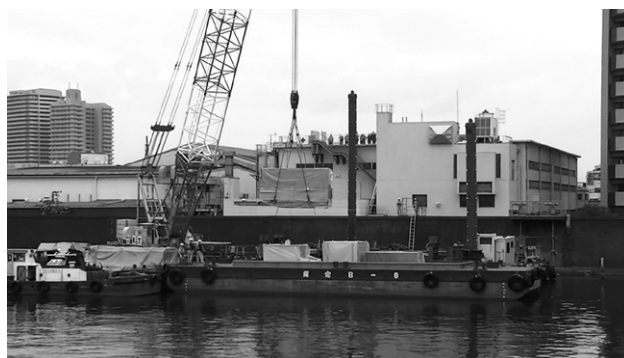
第16図 台船による発電機の搬入状況

100t台船クレーンによる発電機つり移動の状況を示す。

(5) 台船上からの搬入 隅田川上から町屋ポンプ所敷地内へ搬入した。堤防越しでの搬入となるため作業半径が28mと非常に広く、搬入機器重量(最大)が11tのため100tクレーン船を使用した。堤防があるためクレーン船からはポンプ所敷地が見えない状態での作業となり、無線で連絡を取り合いながら揚重作業を行った。搬入作業中、他の船舶が通行する度に波の影響で機器が揺れるため、機器の据え付け調整に非常に苦労した。従来のやり方では搬入でき

ない場所への搬入だったが、河川を有効利用して搬入・据え付けを行うという発想の転換をすることで機器の搬入を完遂した。**第16図**に台船による発電機の搬入状況を示す。

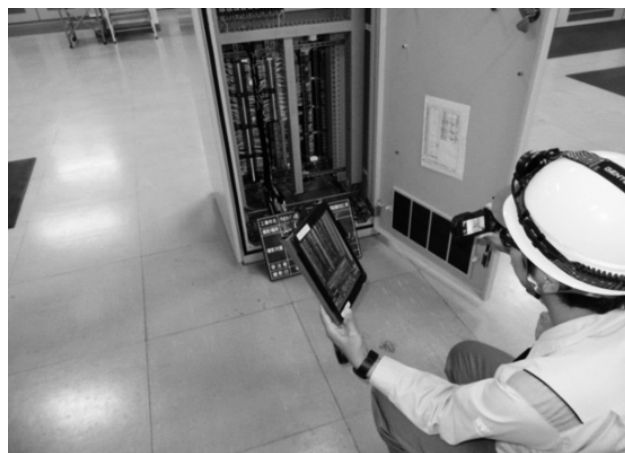
第19図 帳票管理ソフトの活用事例

現場で作業中に、報告書類を作成することができる。

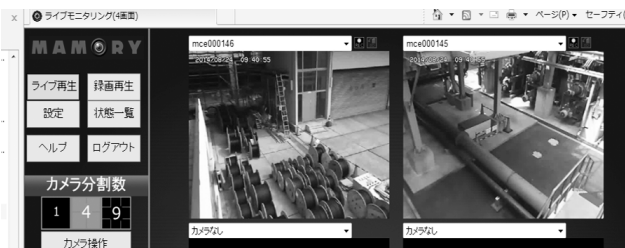
第21図 クラウドカメラの活用事例

現場事務所内のPC・携帯・タブレットから資材置き場を監視し、盗難防止を図った。

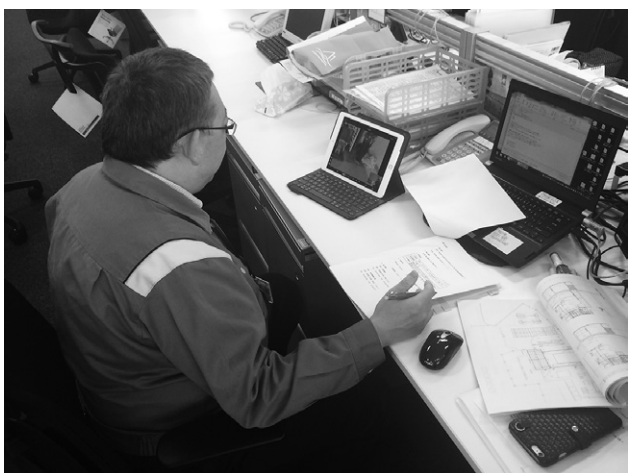
第22図 コミュニケーションツールの活用事例

搬入作業など安全管理課と現場のコミュニケーションツールとして活用している。
